ESTADO DO RIO GRANDE DO SUL  
PREFEITURA MUNICIPAL DE FARROUPILHA

Assunto: Resposta ao Pedido de Informação nº 70/2024.

Projeto de Restauração do Moinho Covolan - Farroupilha / RS  
Volume 2 – Memorial Descritivo – Anteprojeto Arquitetônico

# PROJETO DE RESTAURO MOINHO COVOLAN

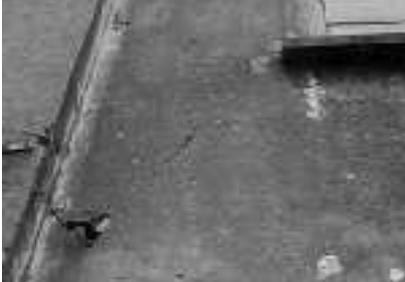
<p><b>Figura 59:</b> Detalhe de fissura na fachada.</p>

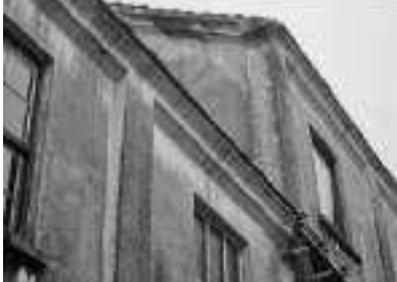
<p><b>Figura 60:</b> Detalhe da ala Leste da fachada.</p>

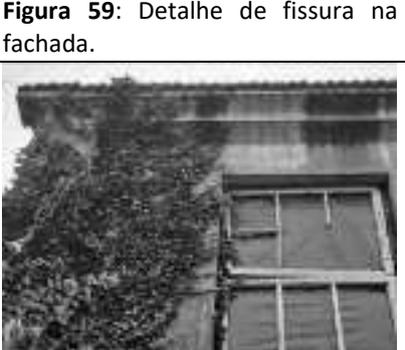
<p><b>Figura 62:</b> Vegetais superiores no cunhal, janela com perdas, infiltrações na cimalha.</p>

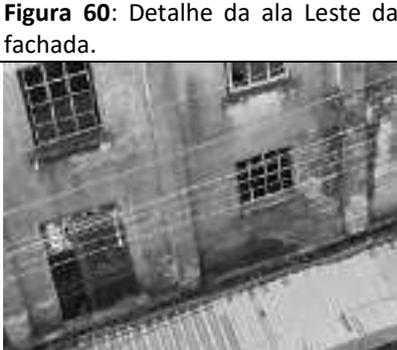
<p><b>Figura 63:</b> Na ala central, perda de reboco, porta semi-tamponada e com vedação improvisada.</p>
<p><b>Descrição / Estado de conservação:</b> Alvenarias relativamente estáveis do ponto de vista estrutural. Verificam-se intervenções nos vãos do pavimento térreo, a saber: portas tamponadas, com vão alargado e vedações improvisadas, substituição de vedações de janelas com uso de vitrais. No primeiro pavimento verifica-se a substituição das bandeiras das janelas da ala Oeste. As demais janelas do primeiro e segundo pavimentos apresentam vedações com alto grau de degradação, havendo vidros ausentes, apodrecimento da madeira e perda total de uma das vedações. De modo geral a alvenaria apresenta sujidades, manchas de água e fissuras nos revestimentos. Desgaste generalizado da pintura e pintura descaracterizante no térreo da ala Oeste. As cimalthas apresentam manchas e crostas negras motivadas por infiltrações descendentes. As bases das alvenarias apresentam, ainda, perdas de reboco, deslocamentos e lixiviações motivadas pela drenagem ineficiente e pelo rebote da água pluvial que atinge a calçada. Junto ao cunhal Leste, presença de vegetação intrusiva cobrindo desde o solo até cimalha. Ponto de ônibus instalado diante da fachada.</p>

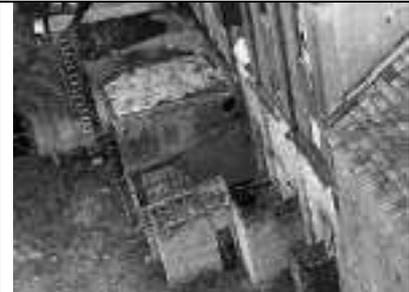
**Figura 80:** Detalhe dos anexos com suas coberturas.

**Descrição / Estado de conservação:** Alvenarias relativamente estáveis do ponto de vista estrutural. Verificam-se intervenções nos vãos do pavimento térreo, a saber: portas e janelas tamponadas, vedações improvisadas, substituição de vedações de janelas com uso de vitrais, perda total ou parcial de vedações. Em uma das janelas do segundo pavimento, presença de tubulação para exaustão de ar. De modo geral a alvenaria apresenta sujidades, manchas de água e fissuras nos revestimentos. Ausência de revestimento na ala Leste e no térreo da ala central, desgaste generalizado da pintura. Vestígios de rufo na ala central, indicando a presença prévia de cobertura em meia água no local. As cimalthas apresentam manchas e crostas negras motivadas por infiltrações descendentes. Presença de anexos descaracterizantes, edificados de forma desordenada e sem propósito de diálogo com a edificação preexistente. Anexos em condições muito precárias com infiltrações, crostas negras, vegetais superiores e coberturas degradadas.

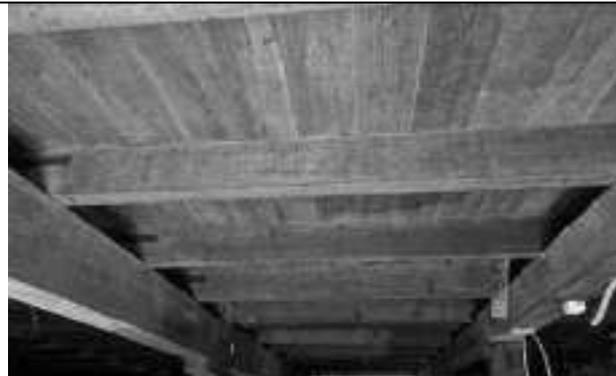
**Figura 98:** Barroteamento de madeira.

**Descrição / Estado de conservação:** Embasamentos de pedra e alvenarias relativamente estáveis do ponto de vista estrutural. Presença de sujidades, além de manchas e infiltrações, motivadas pela incidência de umidade ascendente. Esteios e madres relativamente íntegros, porém com incidência de sinais de insetos xilófagos. Barroteamento aparente relativamente íntegro, porém com extremidades degradadas nos pontos das alvenarias com maior incidência de umidade. Neste cômodo foram identificados escoramentos improvisado dos barrotes, devido à degradação dos pontos de apoio.

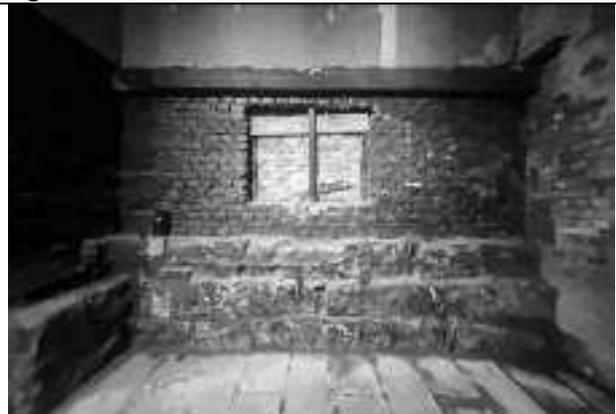
**Figura 139:** Barroteamento de madeira.

**Descrição / Estado de conservação:** Embasamentos de pedra e alvenarias relativamente estáveis do ponto de vista estrutural. Ausência de reboco no subsolo. Reboco e pintura desgastados no nível térreo. Presença de sujidades, além de manchas e infiltrações, motivadas pela incidência de umidade ascendente. O piso do pavimento superior, que configura o teto do ambiente, está ausente. Madres relativamente íntegras, porém com incidência de umidade e de sinais de insetos xilófagos. Ausência de vedações de portas e janelas. Janela tamponada com alvenaria. Piso de pedra em boas condições, com sinais de umidade, resultado de drenagem ineficiente do terreno.

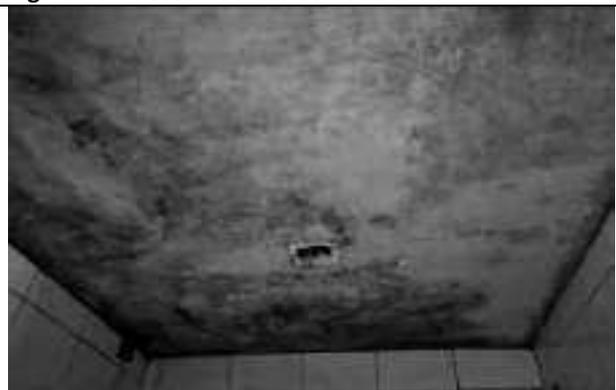
**Figura 144:** Forro do Cômodo 17.

**Descrição / Estado de conservação:** Cômodos utilizados como banheiros na ocasião da apropriação do imóvel como *Muinho Club*. Alvenarias relativamente estáveis do ponto de vista estrutural. Presença de revestimentos cerâmicos bem conservados no interior dos boxes de banheiros. Pisos elevados, revestidos em cerâmica, com detalhe circular de pedra no Cômodo 15. Lajes com manchas e crostas negras motivadas por infiltrações descendentes. Anexo de acesso ao subsolo com cobertura totalmente arruinada. Neste ponto, as alvenarias apresentam vegeiras superiores pela incidência de umidade, assim como os pisos, parcialmente tomados por musgos. Anexo correspondente aos cômodos 23, 24 e 25 bastante degradado, com cobertura em arruinação, sem telhas e com peças de madeira apodrecidas.

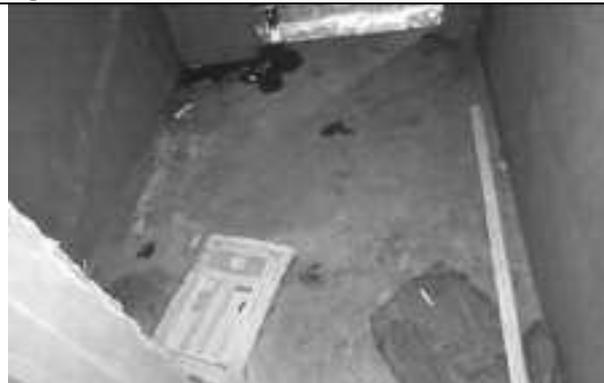
**Figura 149:** Piso em concreto.

**Descrição / Estado de conservação:** Cômodos utilizados na ocasião da apropriação do imóvel como *Muinho Club*. Alvenarias relativamente estáveis do ponto de vista estrutural, pintadas ou revestidas em cerâmica branca. Estrutura em concreto, viga desalinhada em relação ao alinhamento do teto. Vãos de portas e janelas desprovidos de vedações. A retirada destas vedações gerou danos aos revestimentos das alvenarias adjacentes aos vãos.

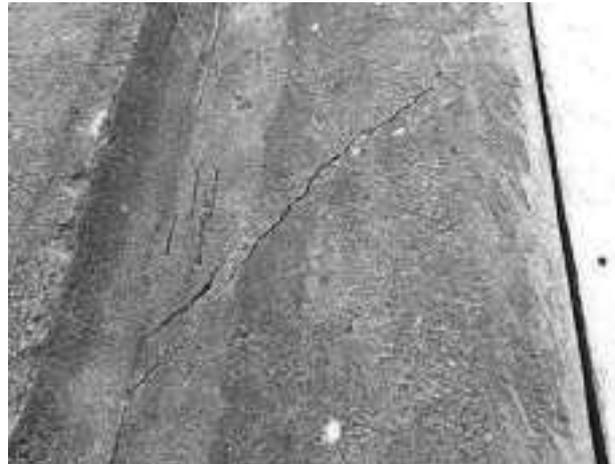
**Figura 157:** Fissura observada na Fachada Principal. Fonte: LUCAS, Richer Silvério. 11/01/2024.

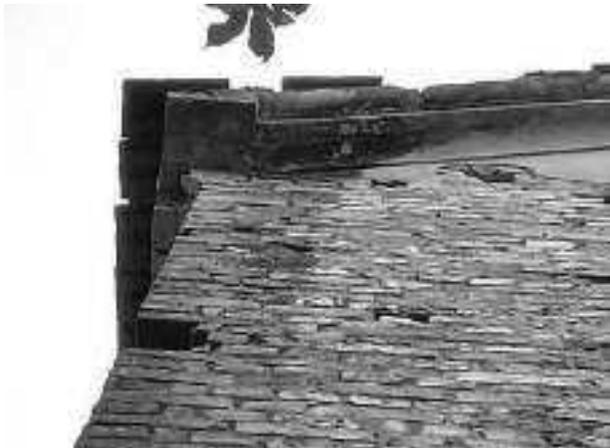
**Figura 158:** Na Fachada Leste, perdas pontuais de tijolos e argamassa. Cimalha trincada devido ao esforço irregular da carga do telhado. Fonte: LUCAS, Richer Silvério. 11/01/2024.

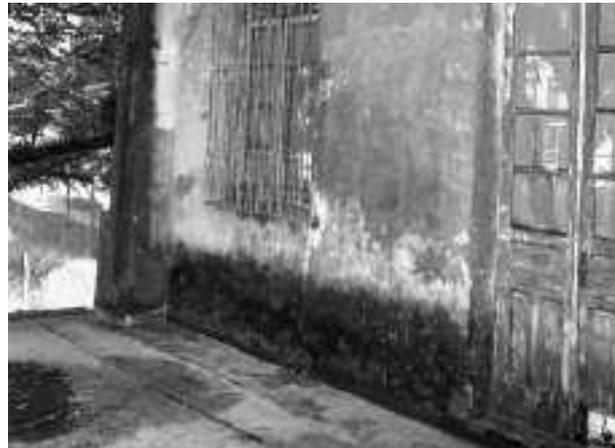
**Figura 159:** Crosta negra por acúmulo de umidade na Fachada Posterior. Fonte: LUCAS, Richer Silvério. 11/01/2024.

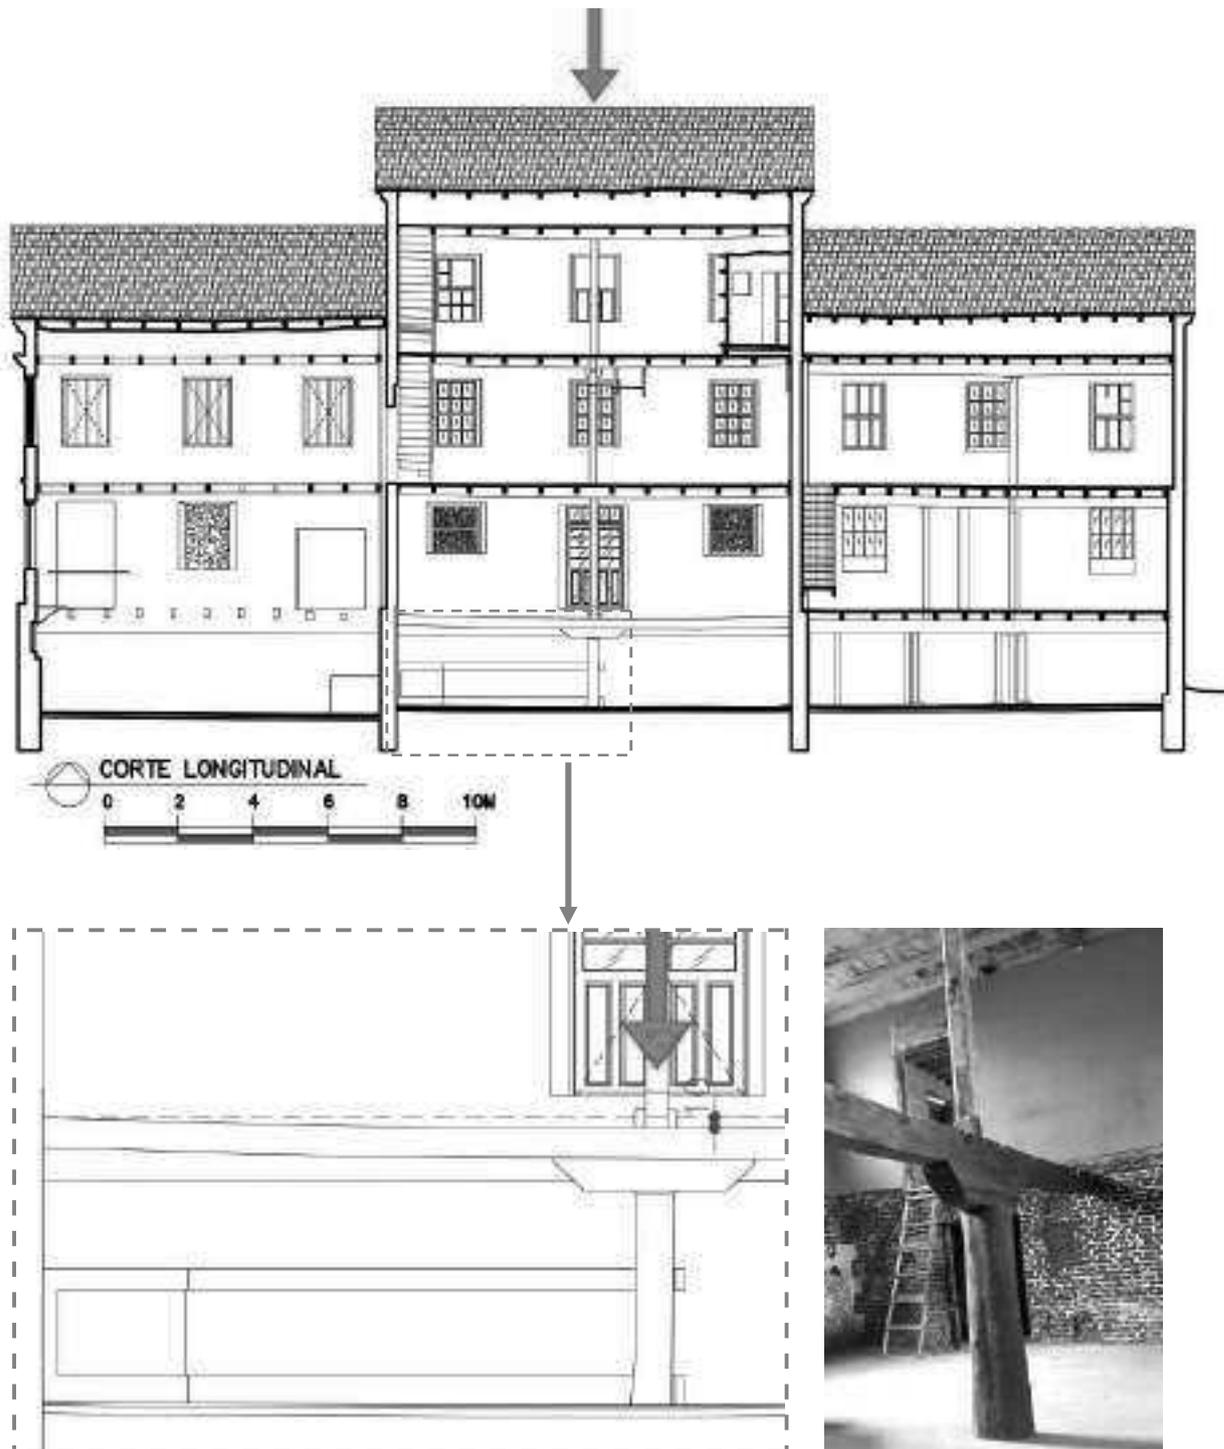
Dividindo a edificação em duas partes paralelas à fachada principal, temos um eixo central com esteios sobrepostos em todos os pavimentos, que sustentam as madres principais, as quais, por sua vez, sustentam os barrotes. Este conjunto sofreu um recalque de aproximadamente 10cm, verificado sucessivamente em todos os pavimentos, conforme demonstram os esquemas abaixo:

**Figura 160:** Detalhe do Corte longitudinal e fotografia do esteio do eixo central que sofreu recalque, indicado pela seta. Fonte: ASSIS, Adriana Paiva de. 11/01/2024.

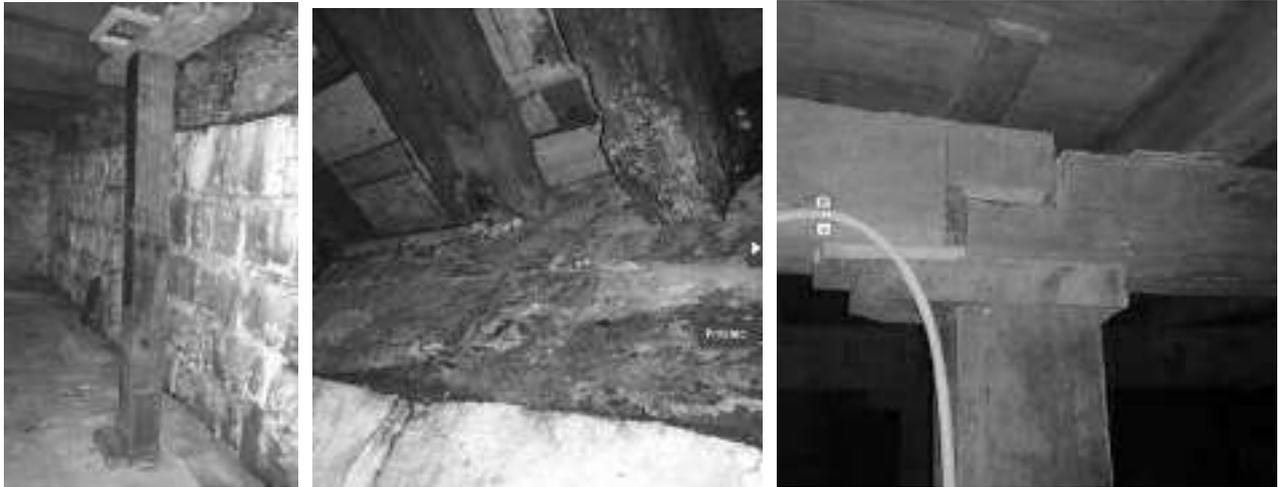
Alguns encaixes das madres foram executados de forma inadequada, havendo também a presença de reforços estruturais nos esteios. O barroamento apresenta pontualmente degradação devido ao contato com umidade, especialmente nos apoios localizados no pavimento térreo, no teto do subsolo. Estes barrotes estão mais sujeitos à ação da umidade ascendente do solo.

**Figuras 161, 162 e 163:** Detalhes de escoramento improvisado dos barrotes, devido à degradação dos apoios e encaixe da madre inadequada, respectivamente. Fonte: LUCAS, Richer Silvério. 11/01/2024.

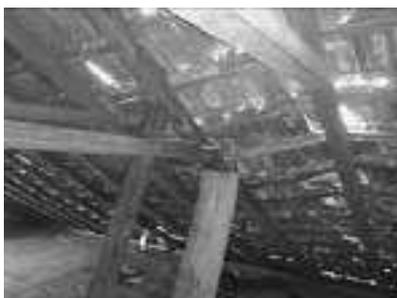
**Figura 164:** Engradamento de cobertura ala Leste: caibros fletidos e escorados; ripas rompidas. Fonte: LUCAS, Richer Silvério. 11/01/2024.

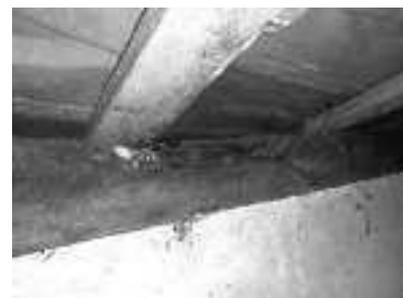
**Figura 166:** Detalhe de caibro apodrecido, com incidência de umidade. Fonte: LUCAS, Richer Silvério. 11/01/2024..

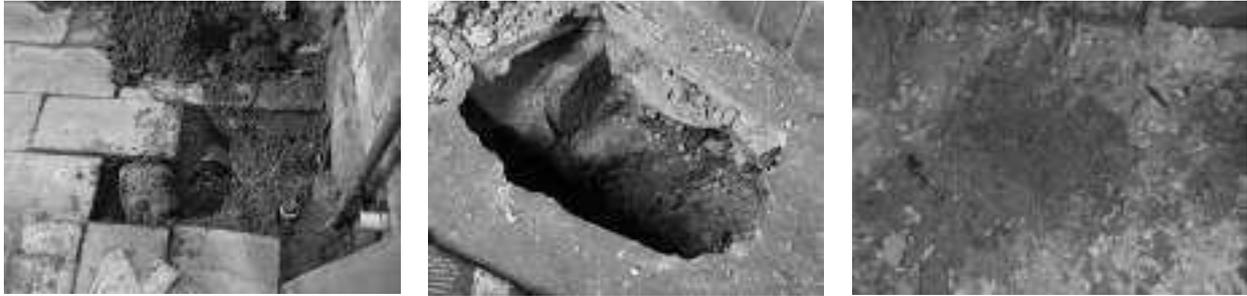
Por fim, destacamos que a drenagem existente no terreno, é considerada ineficiente, sendo bem capaz de gerar patologias em diversos dos componentes construtivos da edificação, causando o aparecimento de infiltrações, manchas de umidade, ataque biológico de diversas naturezas e a degradação das estruturas de madeira e da alvenaria.

**Figuras 167, 168 e 169:** Prospecções realizadas nos pisos do subsolo (cômodos 1 e 2) demonstram a ocorrência de grande umidade, motivada pela drenagem ineficiente do terreno.
