ESTADO DO RIO GRANDE DO SUL  
PREFEITURA MUNICIPAL DE FARROUPILHA

Assunto: Resposta ao Pedido de Informação nº 70/2024.

Projeto de Restauração do Moinho Covolan - Farroupilha / RS  
Volume 2 – Memorial Descritivo – Anteprojeto Arquitetônico

# PROJETO DE RESTAURO MOINHO COVOLAN

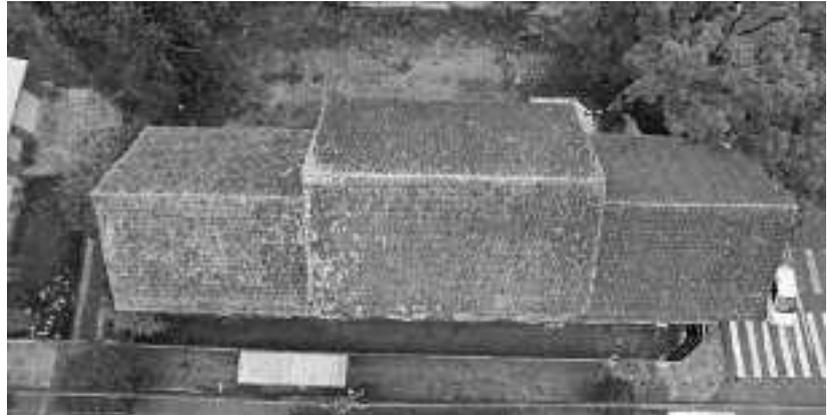
**Figura 50:** Vista geral do manto de cobertura. Escurecimentos, presença de manchas provocadas por fungos, telhas corridas e/ou quebradas.

**Descrição / Estado de conservação:** A cobertura original da edificação é dividida em três módulos independentes, em duas águas, em caibros armados, frechais e ripas. Verificam-se caibros fletidos, localizados na ala Leste, inclusive com escoramentos, o que pode ser o resultado de subdimensionamento das seções de suas peças componentes. Tanto na ala Leste quanto na ala central são verificadas ripas fletidas ou rompidas, indicando o seu subdimensionamento para sustentar as telhas na distância em que os caibros estão instalados. São visíveis desalinhamentos e irregularidades nas linhas das coberturas, observando-se, ainda, ausência de cumeeiras e terças. O engradamento da ala Oeste não pôde ser integralmente observado por estar oculto sob forro de espuma acústica. O manto dos três módulos das coberturas é constituído de telhas francesas nas quais se notam escurecimentos, manchas provocadas por fungos, desnivelamentos, além de telhas corridas e/ou quebradas. As coberturas dos anexos apresentam péssimas condições. Um antigo telhado encontra-se totalmente degradado, sem telhas e com engradamento em ruínas. A área coberta com laje apresenta manchas generalizadas de infiltrações e proliferação de fungos e musgos.

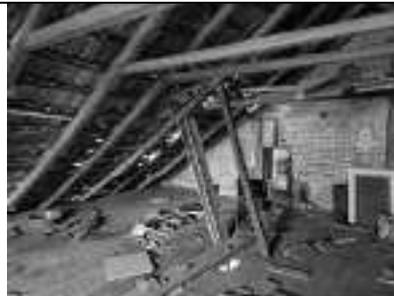
**Figura 52:** Escoramentos em caibros da ala leste.

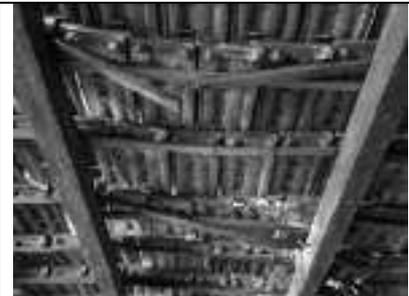
**Figura 53:** Ripas rompidas no engradamento da ala leste.

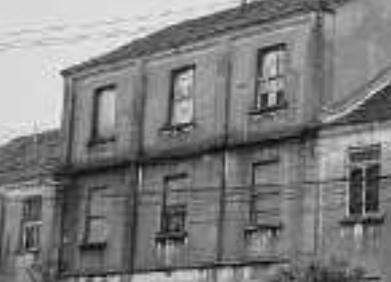
<p><b>Figura 58:</b> Ala central - perda acentuada de vedações das janelas.</p>

<p><b>Descrição / Estado de conservação:</b> Alvenarias relativamente estáveis do ponto de vista estrutural. Verificam-se intervenções nas janelas, a saber: na altura do porão, seteira tamponada e seteiras com vedações substituídas por chapa em aço recortado. No pavimento térreo, duas janelas com vedações substituídas por vitrais e uma janela no anexo com vedação improvisada. No primeiro pavimento, duas janelas com bandeiras substituídas por vitrais. De modo geral a alvenaria apresenta sujidades, manchas de água e fissuras nos revestimentos. Desgaste generalizado da pintura e pintura descaracterizante no térreo. As cimalkas e frisos apresentam manchas e crostas negras motivadas por infiltrações descendentes. As bases das alvenarias apresentam, ainda, deslocamentos e lixiviações motivadas pela drenagem ineficiente e pelo rebote da água pluvial que atinge a calçada. A alvenaria do anexo apresenta superfície tomada por crosta negra, em função do acúmulo de umidade e proliferação de fungos, em parte decorrente do sombreamento provocado por uma árvore de grande porte ali presente, cuja copa chega a atingir parte da fachada do corpo principal. Ponto de ônibus instalado diante da fachada.</p>

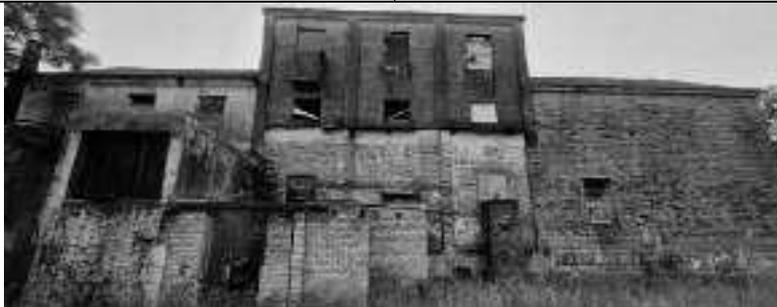
**Figura 76:** Vista geral da fachada, com perdas de vedações das janelas e escurecimentos. À esquerda, anexos.

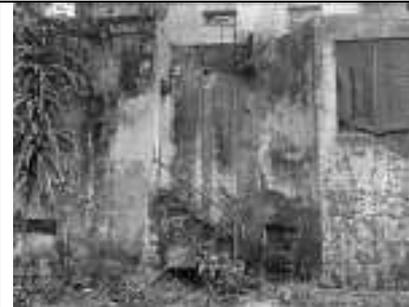
**Figura 77:** Detalhe do anexo.

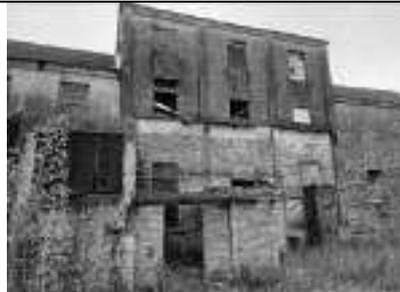
**Figura 78:** Ala Oeste da fachada principal – vãos tamponados ou abertos, intervenções em vedações.

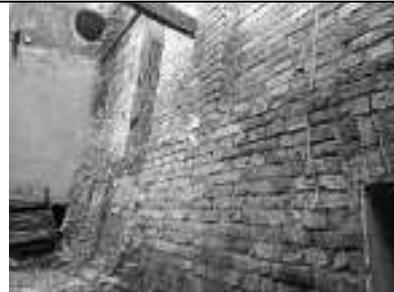
**Figura 79:** Presença de musgo e vegetais superiores devido ao acúmulo de umidade.

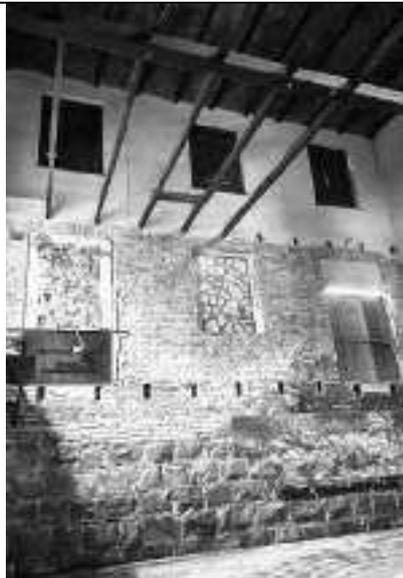
**Figura 82:** Embasamento de basalto sob alvenarias de tijolos cerâmicos. Ausência de cedações nas portas que estão protegidas por tapumes.

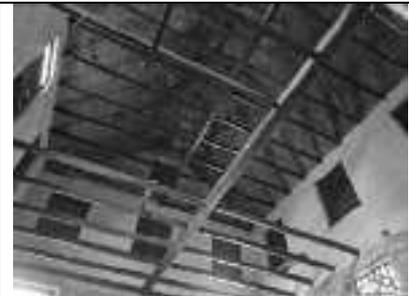
**Figura 84:** Entrepisos ausentes.

**Descrição / Estado de conservação:** Embasamentos de pedra basalto e alvenarias de tijolos cerâmicos estáveis. Pisos de pedra em boas condições, apresentando manchas de umidade, resultado de drenagem ineficiente. Os pisos do pavimento térreo e do primeiro pavimento sobre este cômodo foram retirados, sendo que ainda há barroteamentos remanescentes na altura do primeiro pavimento. Na altura do pavimento térreo são visíveis as cavidades nas alvenarias para engastamento dos barrotes. A retirada dos pisos gerou um ambiente em pé direito triplo, abrangendo os cômodos 1, 4 e 7. As vedações das portas estão ausentes, sendo visíveis somente os vãos das portas, alguns deles com reintegrações de vergas em concreto. Há janelas com vedações substituídas por vitrais. Nas alvenarias superiores, janelas com vedações que exibem degradações. Verifica-se ausência de revestimentos na altura do subsolo e térreo.

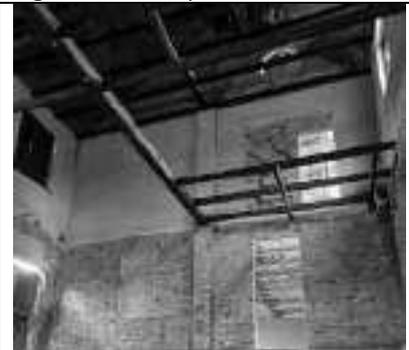
**Figura 86:** Entrepisos ausentes.

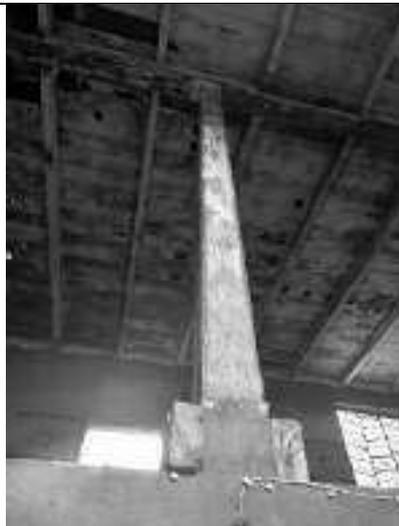
**Figura 88:** Esteio situado sobre a madre, no ponto em que foi observado abatimento de cerca de 10cm no eixo da edificação.

**Descrição / Estado de conservação:** Embasamentos de pedra basalto e alvenarias de tijolos cerâmicos estáveis. Pisos de concreto em boas condições, apresentando manchas de umidade e proliferação de microorganismos, resultado de drenagem ineficiente. O piso do pavimento térreo sobre este cômodo foi retirado, havendo somente a viga de madeira que sustentava os barrotes do pavimento térreo. O cômodo, em pé direito duplo, abrange os cômodos 2 e 5 da edificação. Na altura do pavimento térreo são visíveis as cavidades nas alvenarias para engastamento dos barrotes. Há janelas com vedações substituídas por vitrais. Nas alvenarias superiores, janelas com vedações que exibem degradações. Nota-se, na altura do térreo, um vão circular aberto na alvenaria para passagem de tubulação de exaustão. Verifica-se ausência de revestimentos na altura do subsolo e térreo. No alinhamento do esteio de madeira central há um abatimento de cerca de 10cm, provável resultado de apodrecimento do pé do esteio ou algum tipo de recalque.

Internamente, os pisos são sustentados por estrutura de madeira composta por esteios, vigas e barrotes, cujas condições são relativamente estáveis. Foi identificada a presença de insetos xilófagos e peças parcialmente degradadas. Dividindo a edificação em duas partes paralelas à fachada principal, temos um eixo central com esteios sobrepostos em todos os pavimentos, que sustentam as madres principais, as quais, por sua vez, sustentam os barrotes. Este conjunto sofreu um recalque de aproximadamente 10cm, verificado sucessivamente em todos os pavimentos.

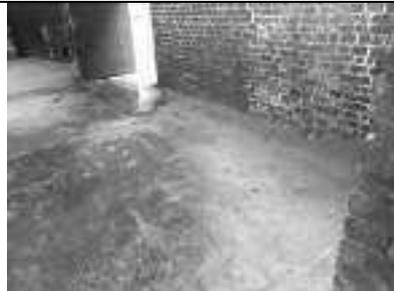
**Figura 91:** Piso com manchas.

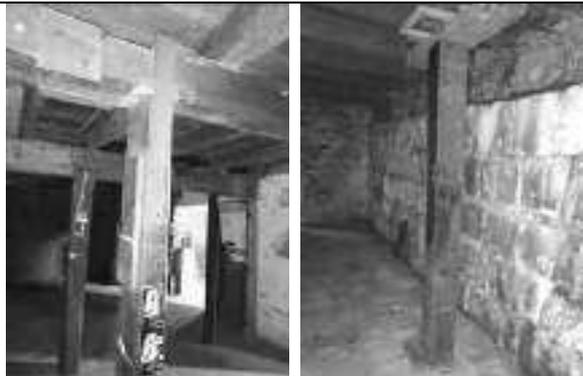
**Figura 96 e 97:** Esteios, vigas e escoramento.

**Descrição / Estado de conservação:** Embasamentos de pedra e alvenarias relativamente estáveis do ponto de vista estrutural. Presença de sujidades, além de manchas e infiltrações, motivadas pela incidência de umidade ascendente. Esteios e madres relativamente íntegros, porém com incidência de sinais de insetos xilófagos. Barroteamento aparente relativamente íntegro, porém com extremidades degradadas nos pontos das alvenarias com maior incidência de umidade. Neste cômodo foram identificados escoramentos improvisado dos barrotes, devido à degradação dos pontos de apoio.

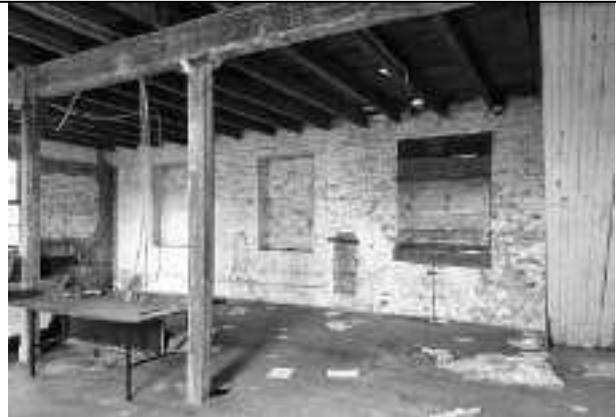
**Figura 101:** Janelas tamponadas.

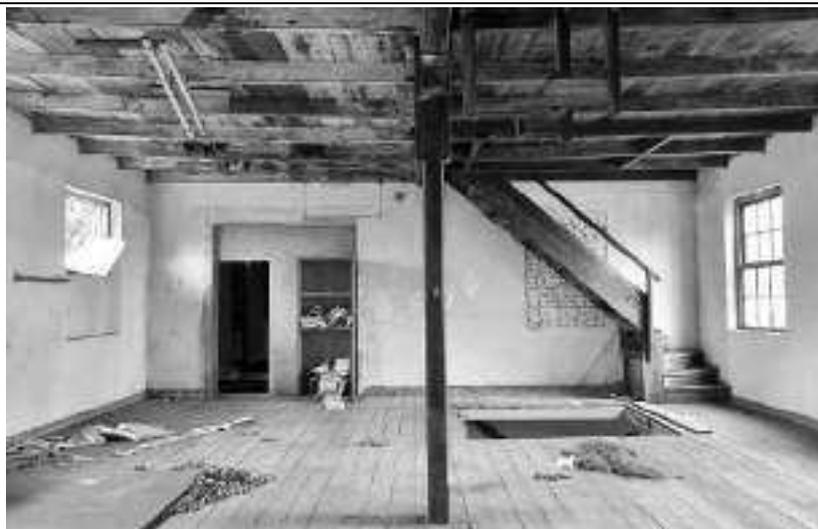
**Figura 105:** Vista geral.

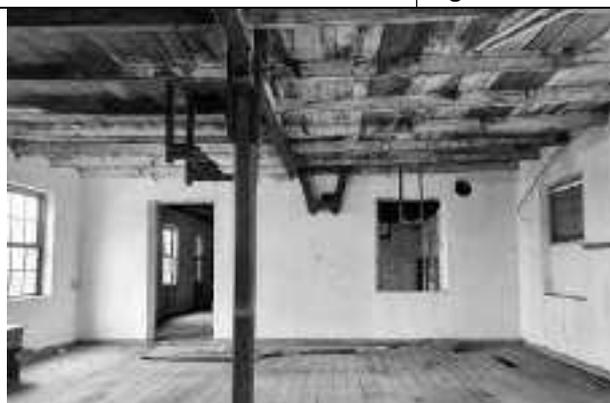
**Figura 106:** Vista geral com esteio central.

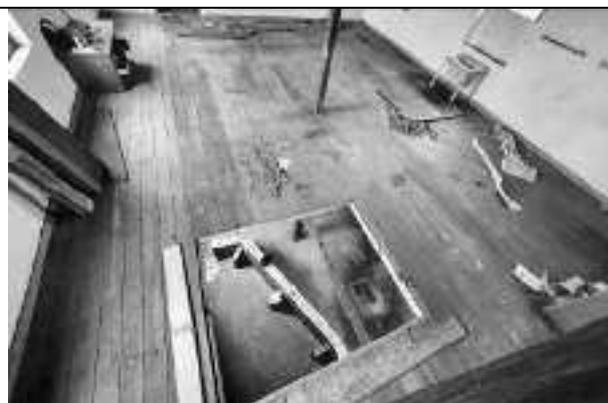
**Figura 107:** Piso com recorte.

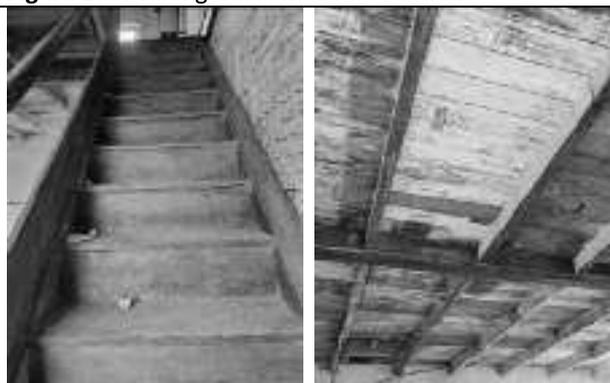
**Figura 108 e 109:** Escada, viga e barrotes.

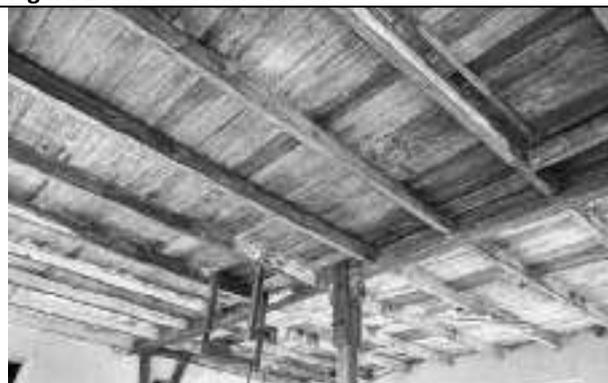
**Figura 110:** Barroteamento de madeira.

**Descrição / Estado de conservação:** Alvenarias íntegras, rebocadas e com desgaste da pintura. Janelas e portas desprovidas das vedações originais e tamponadas com alvenaria ou madeira. Exceção seja feita às janelas voltadas para a fachada principal, cujas vedações têm sinais de ataque de cupins, perdas e sistemas de fechamento ineficientes. O teto, em barroteamento aparente, apresenta sinais de ataque de cupins e falhas nas tábuas sobrepostas. Barrotes relativamente íntegros. O piso, em tabuado, apresenta sinais de ressecamento, abaulamento, sujidades, perdas pontuais e ausência de proteção superficial - cera ou verniz. Há um recorte no piso original, que configurava o vão de instalação do equipamento de moagem. Escada de acesso ao pav. superior fora das normas atuais para saídas de emergência. Abatimento de 10cm, no eixo do esteio central.

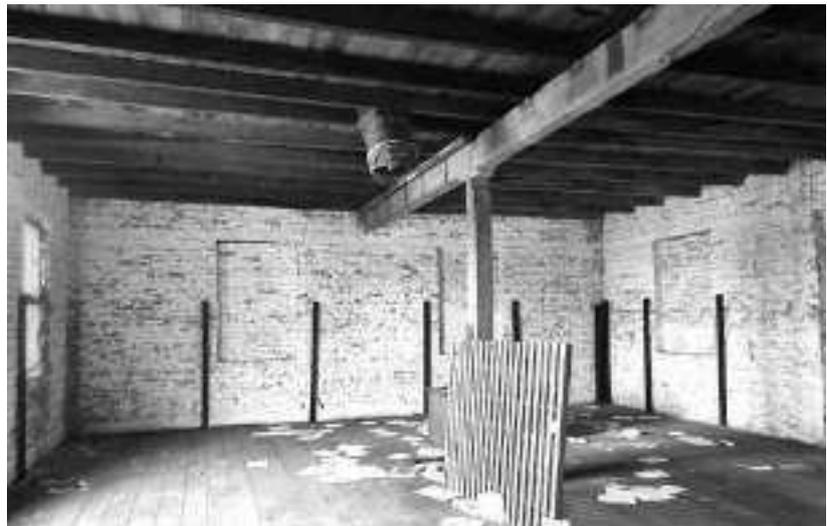
**Figura 111:** Vista geral.

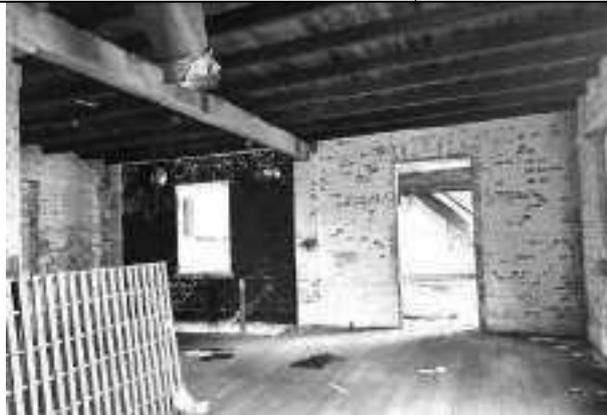
**Figura 112:** Porta e janelas sem vedações.

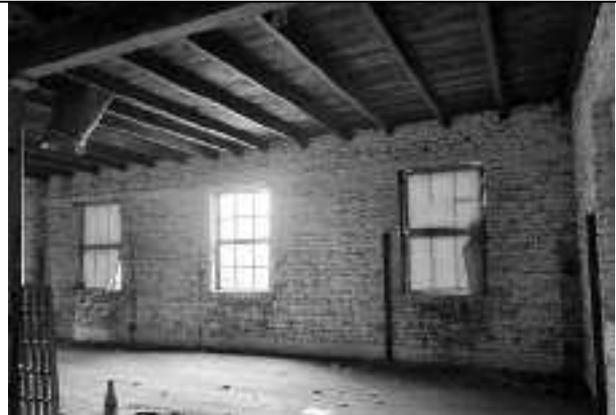
**Figura 113:** Janelas voltadas para a fachada.

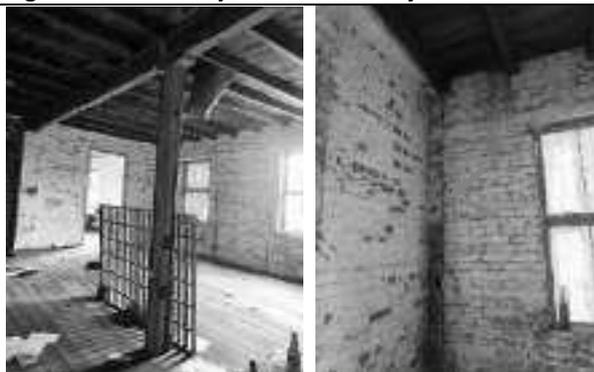
**Figura 114 e 115:** Esteios com viga. Na segunda foto, setas indicam cimalha e fenda na alvenaria.

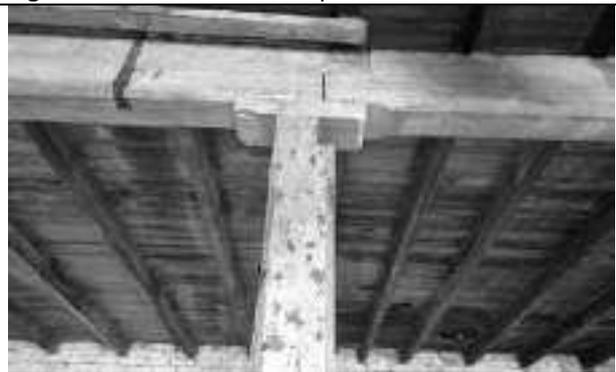
**Figura 116:** Barroteamento de madeira.

**Descrição / Estado de conservação:** Alvenarias íntegras e originalmente sem reboco. É possível identificar uma fenda na junção do conjunto construído em 1937 e a ala edificada em 1942, bem como a cimalha da primeira edificação. Janelas e portas desprovidas das vedações originais e tamponadas com alvenaria ou madeira. Exceção seja feita às janelas voltadas para a fachada principal, cujas vedações têm sinais de ataque de cupins, perdas e sistemas de fechamento ineficientes. O teto, em barroteamento aparente, apresenta sinais de ataque de cupins e falhas nas tábuas sobrepostas. Barrotes relativamente íntegros. O piso, em tabuado, apresenta sinais de ressecamento, abaulamento, sujidades, perdas pontuais, ataque de cupins e ausência de proteção superficial - cera ou verniz..

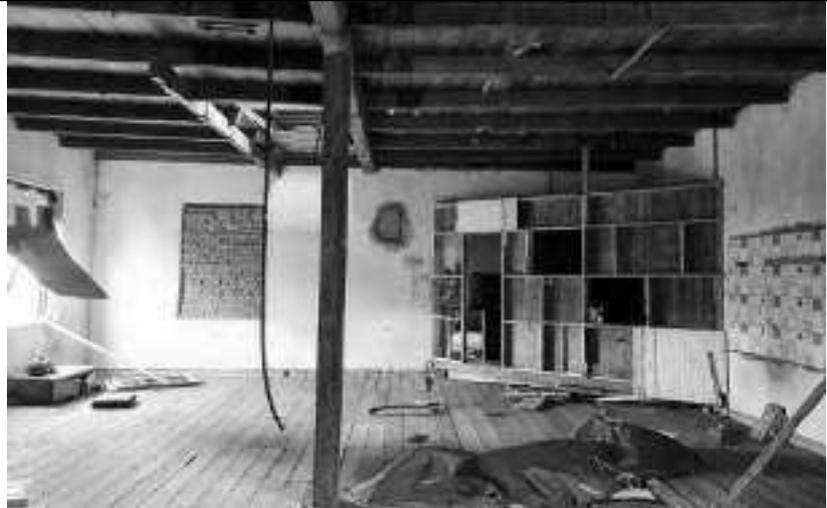
Figura 117: Vista geral.

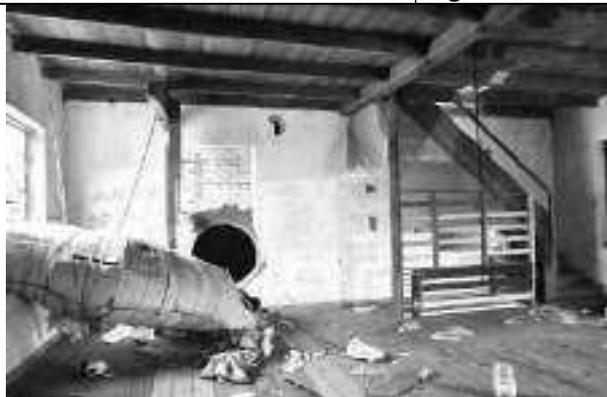
Figura 118: Vista parcial com tubo de exaustão.

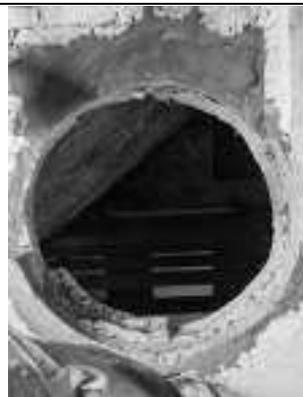
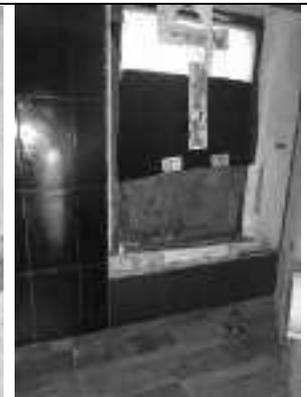
Figuras 119 e 120: vão para exaustão e cozinha.

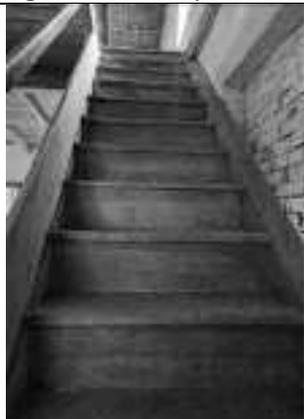
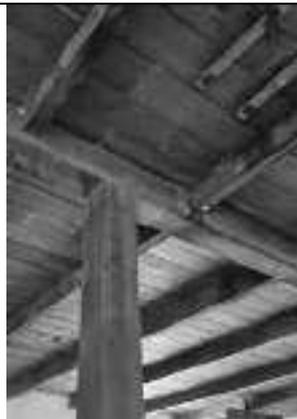
Figura 121 e 122: Escada, esteio e viga.

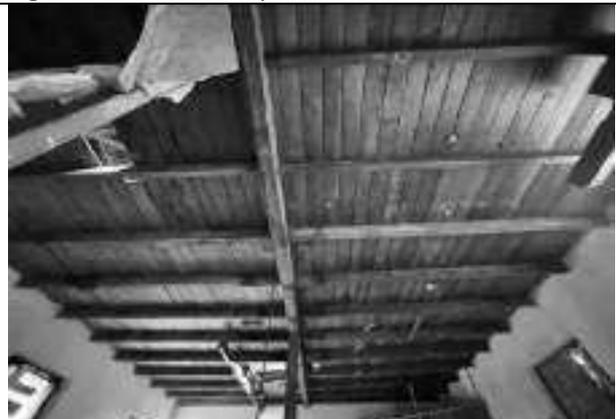
Figura 123: Barroteamento de madeira.

**Descrição / Estado de conservação:** Alvenarias íntegras, rebocadas e com desgaste da pintura. Janelas e portas desprovidas das vedações originais e tamponadas com alvenaria ou madeira. Exceção seja feita às janelas voltadas para a fachada principal, cujas vedações apresentam péssimas condições, têm sinais de ataque de cupins e perdas acentuadas. O teto, em barroteamento aparente, apresenta sinais de ataque de cupins e falhas nas tábuas sobrepostas. Barrotes relativamente íntegros. O piso, em tabuado, apresenta sinais de ressecamento, abaulamento, sujidades, perdas pontuais, ataque de cupins e ausência de proteção superficial. Escada de acesso ao pavimento superior fora das normas atuais para saídas de emergência. Em uma das quinas do cômodo, presença de divisória de madeira ocultando uma pequena cozinha, com piso elevado e revestimentos cerâmicos.

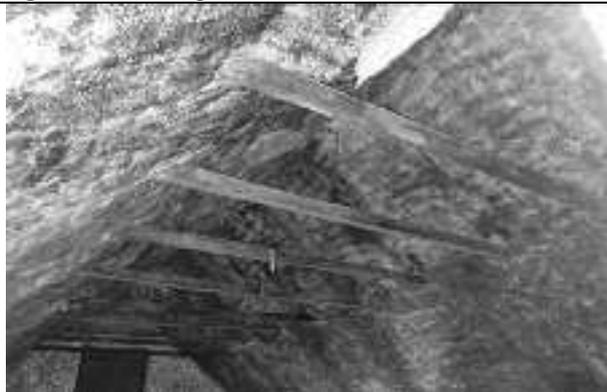
Figura 127 e 128: Esteios e vigas.

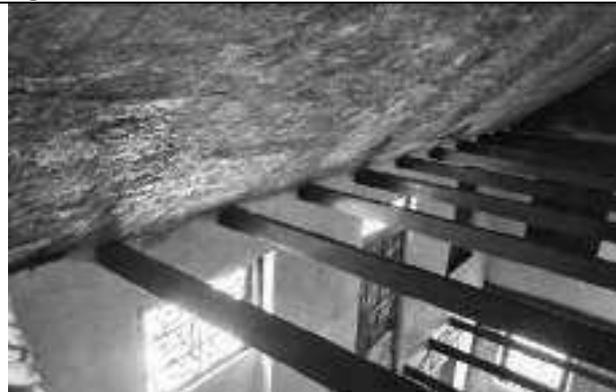
Figura 129: Barroteamento de madeira.

**Descrição / Estado de conservação:** Alvenarias íntegras e originalmente sem revestimento. Na ala Leste (cômodo 12 - sótão), cobertura em telha vã com caibros fletidos, inclusive com escoramentos improvisados, o que pode ser o resultado de sub-dimensionamento das seções de suas peças componentes. São verificadas ripas fletidas ou rompidas, indicando o seu sub-dimensionamento. Em alguns pontos há reforços improvisados nos locais das ripas, com o uso de cabos de vassoura e pedaços de madeira. O piso, em tabuado, apresenta sinais de ressecamento, abaulamento, sujidades, perdas pontuais e ausência de proteção superficial - cera ou verniz. Acesso ao cômodo por meio de portinhola improvisada na empena. O engradamento da ala Oeste (cômodo 11 - sótão) não pôde ser integralmente observado por estar oculto sob forro de espuma acústica, mas é evidente a degradação a partir da verificação de deformação das telhas.

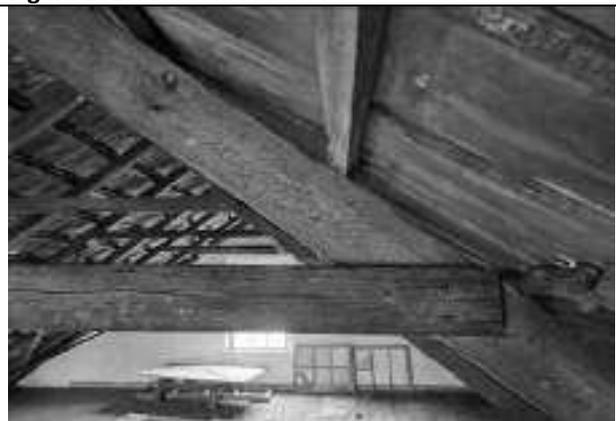
**Figura 134:** Barroteamento de madeira.

**Descrição / Estado de conservação:** Alvenarias íntegras, rebocadas e com pintura desgastada. Cobertura em telha vã com caibros armados relativamente estáveis. São verificadas ripas fletidas ou rompidas, indicando o seu subdimensionamento. O piso, em tabuado, apresenta sinais de ressecamento, abaulamento, sujidades, perdas pontuais e ausência de proteção superficial - cera ou verniz. O piso apresenta áreas com tábuas deslocadas.

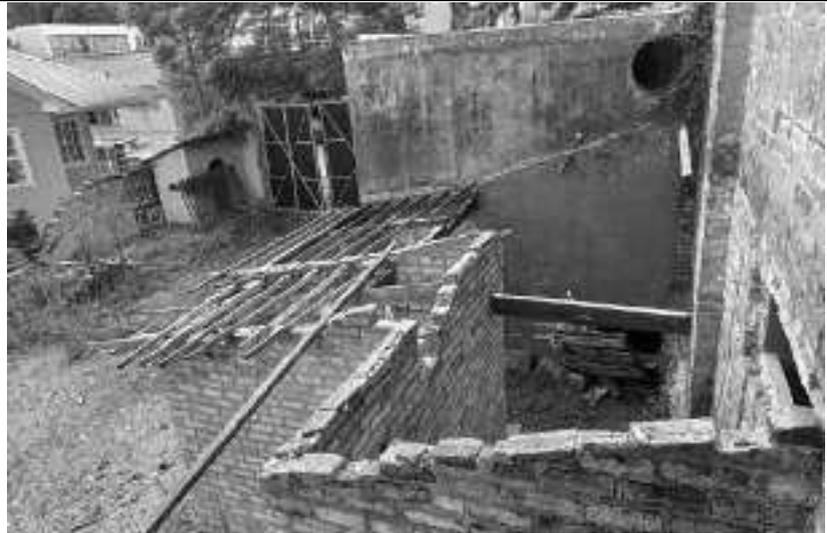
**Figura:** Anexo com telhado em ruínas.

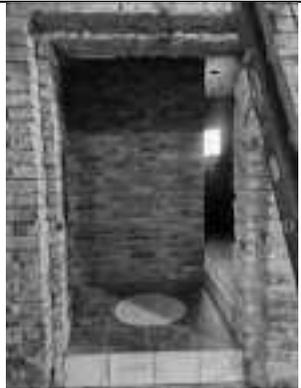
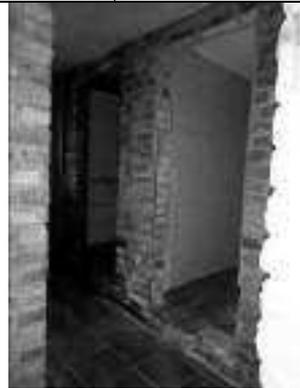
**Figura 140 e 141:** Cômodos 15 e 16.

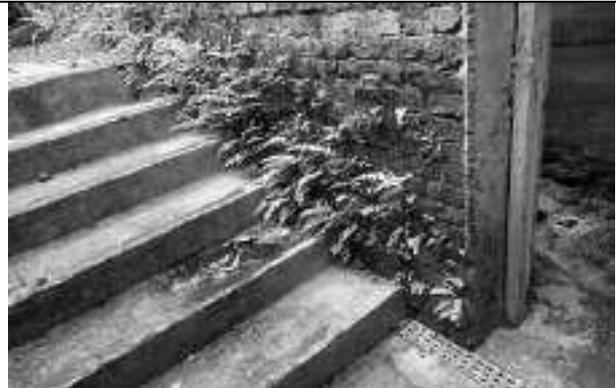
**Figura 142:** Escada de acesso ao subsolo.

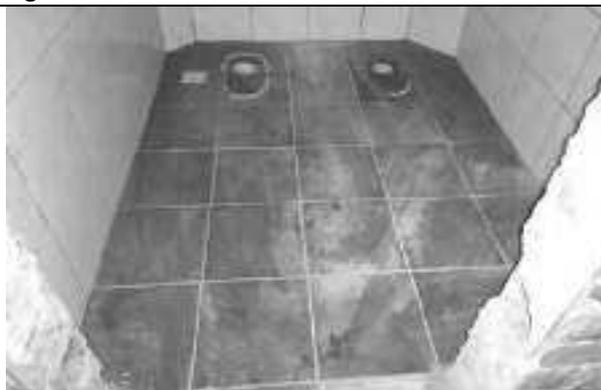
**Figura 143:** Piso cerâmico.

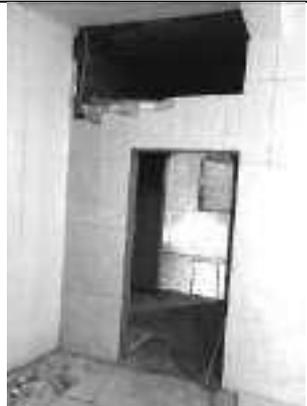
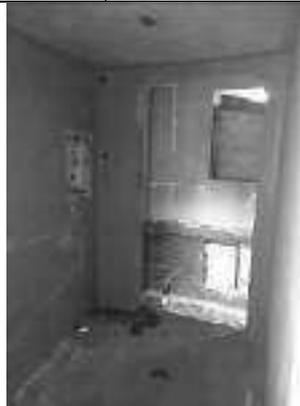
**Figuras 145 e 146:** Cômodos 20 e 19.

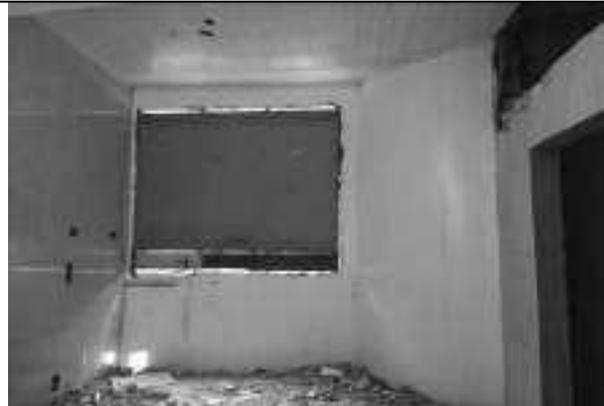
**Figura 147:** Janela Cômodo 20.

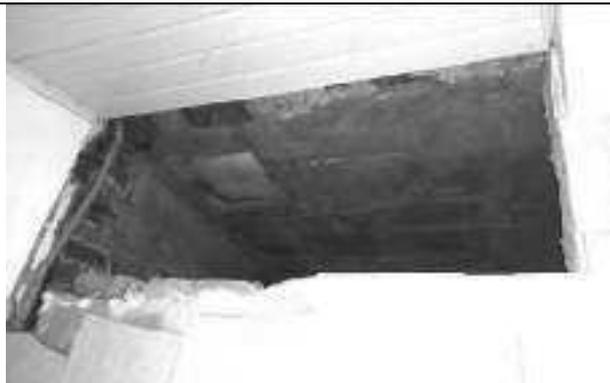
**Figura 148:** Vão de janela sem vedação.

**Descrição / Estado de conservação:** Cômodos utilizados na ocasião da apropriação do imóvel como *Muinho Club*. Alvenarias relativamente estáveis do ponto de vista estrutural, pintadas ou revestidas em cerâmica branca. Estrutura em concreto, viga desalinhada em relação ao alinhamento do teto. Vãos de portas e janelas desprovidos de vedações. A retirada destas vedações gerou danos aos revestimentos das alvenarias adjacentes aos vãos.

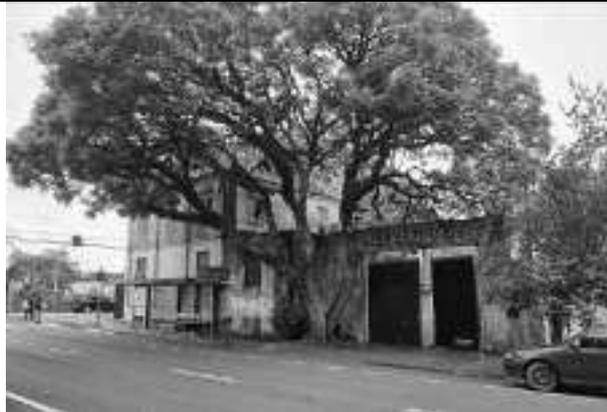
**Figura 151:** Árvore de grande porte na calçada.

**Descrição / Estado de conservação:** O terreno da edificação é generoso, embora sem os adequados cuidados de conservação. Junto à rua Marechal Floriano Peixoto há uma árvore de grande porte que fornece agradável sombra na calçada e em parte do terreno. Entretanto, a copa desta árvore já atinge a edificação, devendo ser parcialmente podada. Junto à fachada posterior da edificação há um pátio recoberto com brita. Junto à fachada lateral leste há uma árvore e grande quantidade de vegetação oportunista. No recorte do terreno, a Sudeste, há um pequeno pomar onde também cresce vegetação oportunista rasteira. Os passeios são largos, pavimentados em pedra, com incidência de vegetação rasteira. Há dois pontos de ônibus situados defronte às duas fachadas.

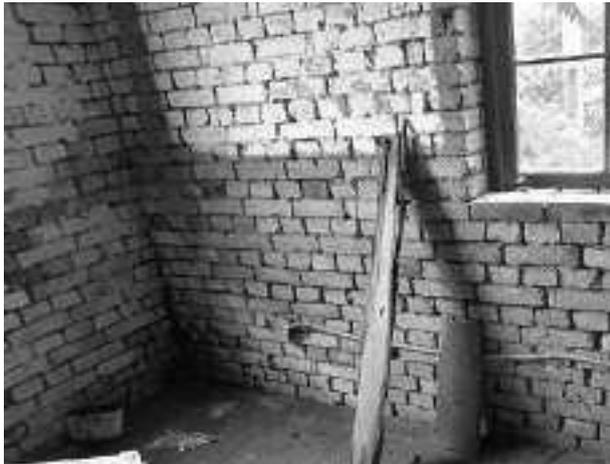
**Figura 156:** Superfície de alvenaria com perda parcial da argamassa de assentamento . Fonte: LUCAS, Richer Silvério. 11/01/2024.

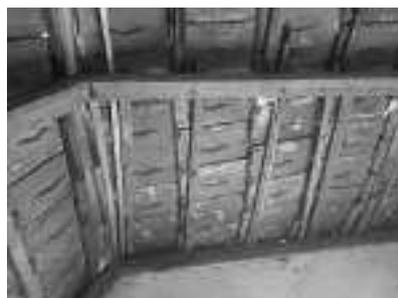
A cobertura original da edificação é dividida em três módulos independentes, em duas águas, e estrutura de caibros armados, frechais e ripas. Verifica-se a ocorrência de insetos xilófagos, pontos de apodrecimento, vazamentos, deformações, degradação e rompimento parcial das peças. No módulo correspondente à ala Leste, foram identificados caibros fletidos, inclusive com escoramentos improvisados, o que pode ser o resultado de sub-dimensionamento das seções de suas peças componentes. Tanto na ala Leste quanto na ala central são verificadas ripas fletidas ou rompidas, indicando o seu sub-dimensionamento para sustentar as telhas na distância em que os caibros estão instalados. Em alguns pontos há reforços improvisados nos locais das ripas, com o uso de cabos de vassoura e pedaços de madeira.

**Figura 165:** Reforços com cabos de vassoura e pedaços de madeira em locais de ripas. Fonte: LUCAS, Richer Silvério. 11/01/2024.
